# VIGLEVANUM

## IL RESTAURO DI PALAZZO SANSEVERINO

*Davide e Giuseppe Buscaglia*

#### IL RESTAURO

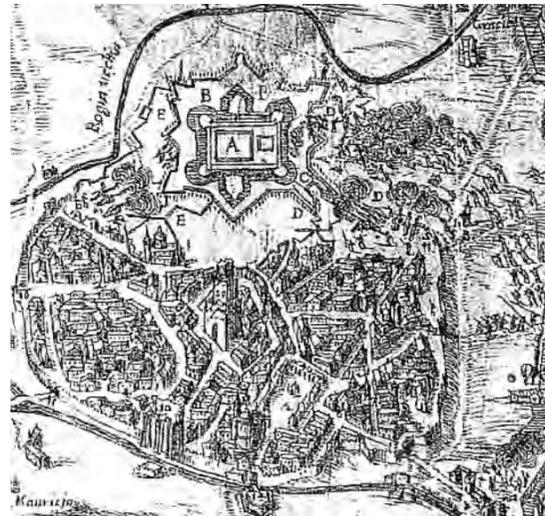
1. *Città et Rocha di Vigevano... nell'occasione dell'assedio del 1646, particolare. Vigevano, collezione privata.*

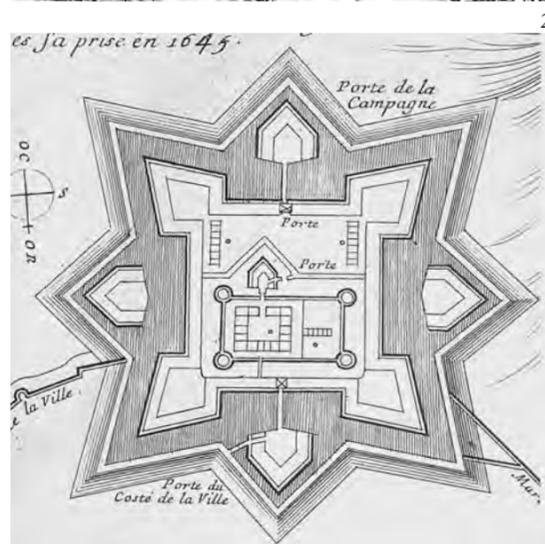
2. *S. De Pontault, Carte du Gouvernement de Vigevano, 1676-94, particolare della Rocca Nuova.*

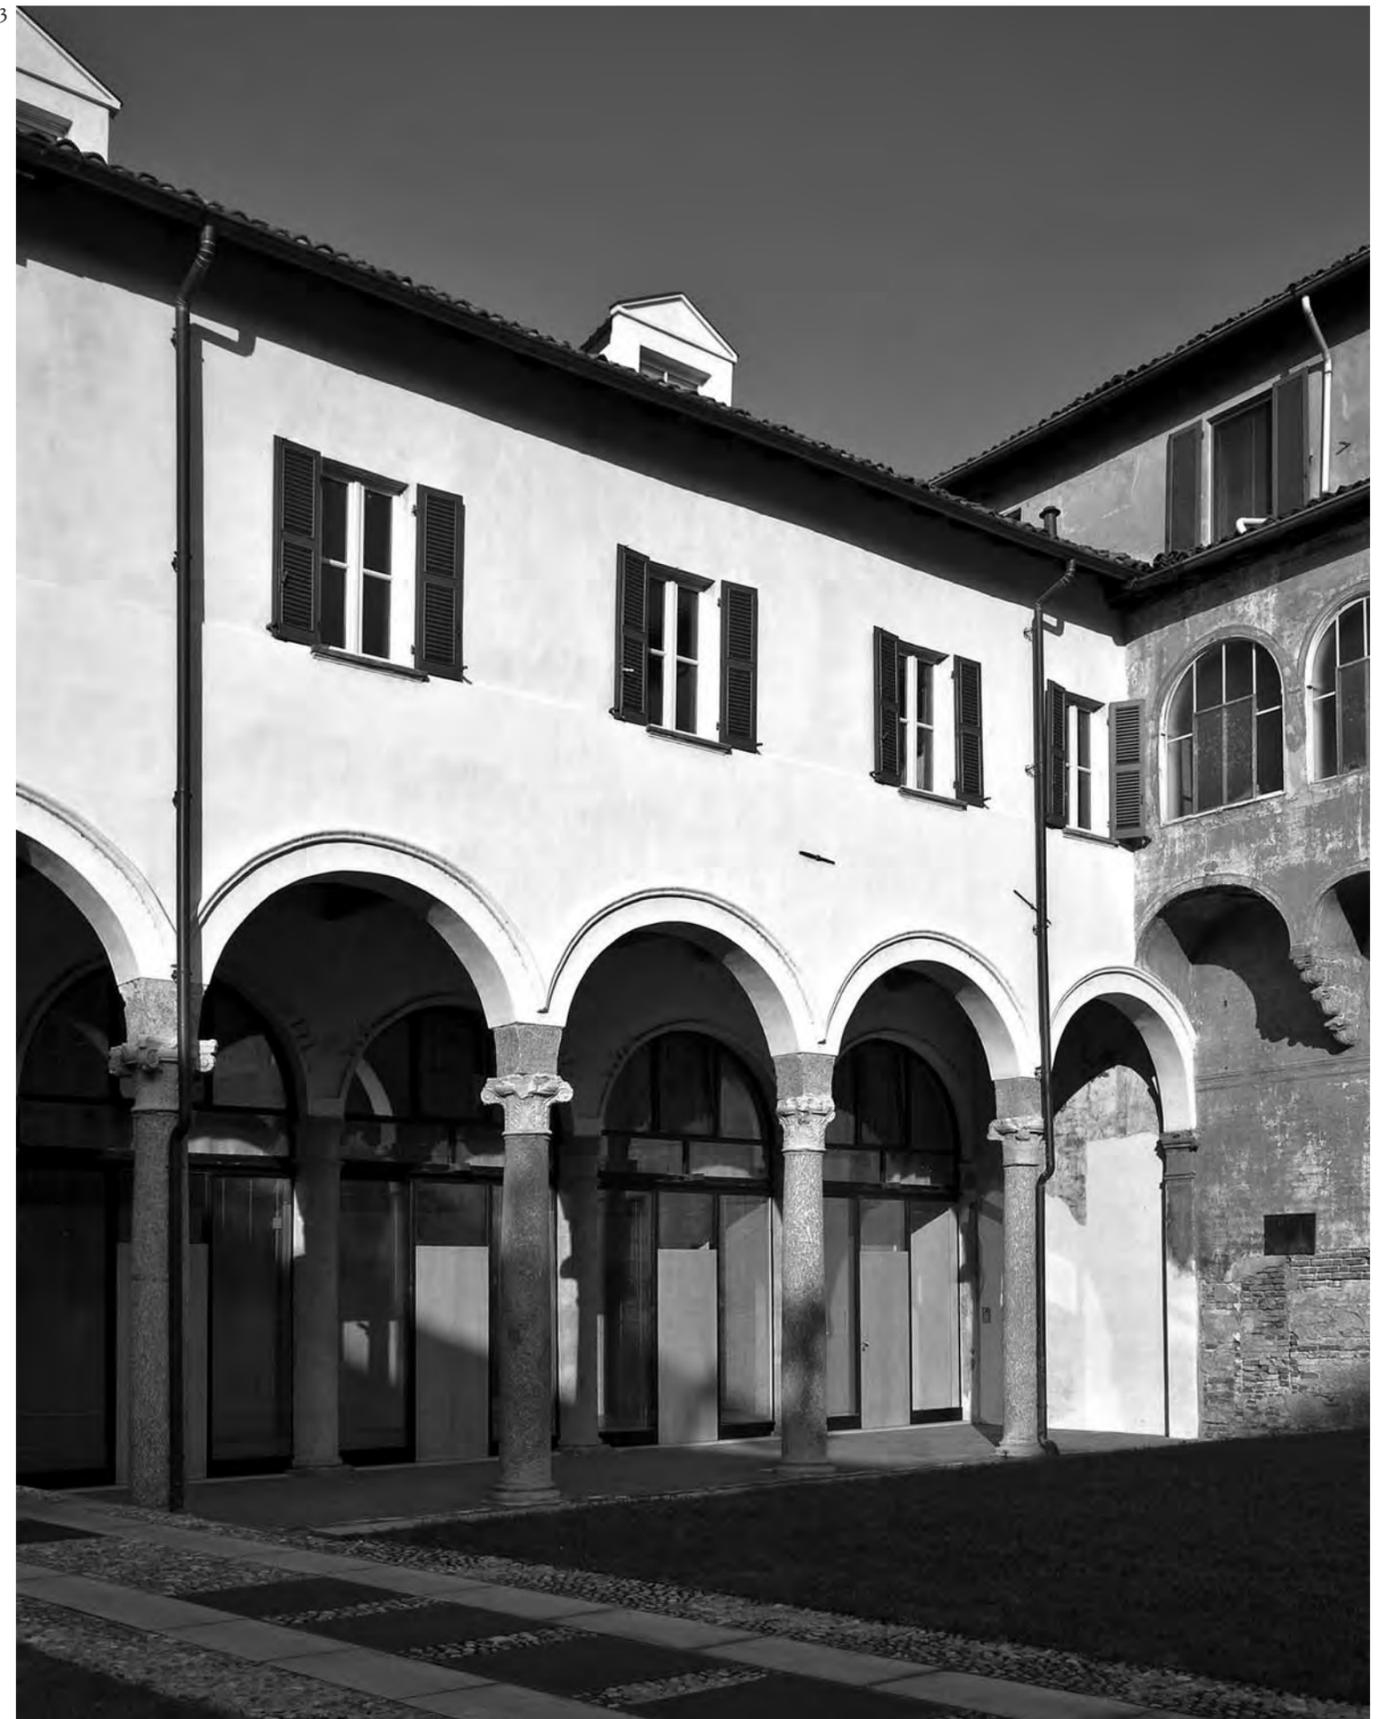
3. *Palazzo Sanseverino, vista della porzione dell'ala nord dopo i lavori di restauro.*

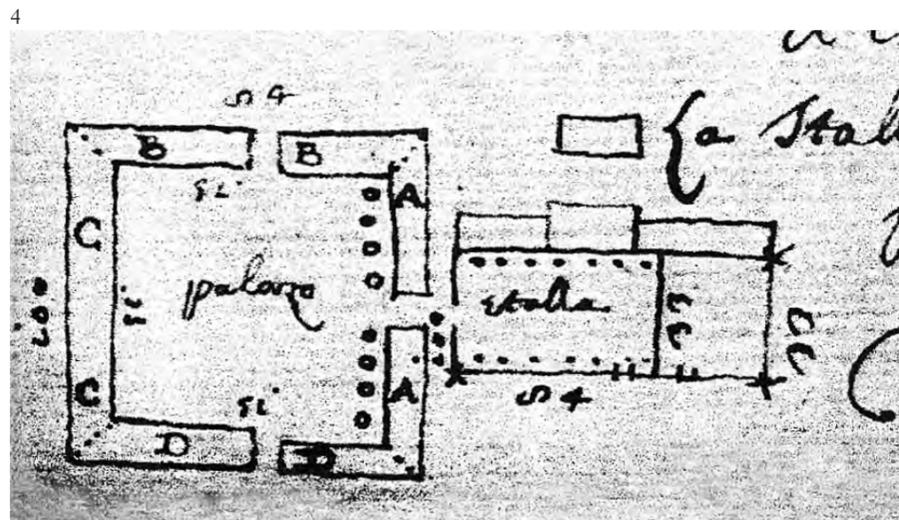
4. Pianta del palazzo dopo la demolizione della Rocca Nuova, 25 luglio 1646. ASMi, *Militare*, p.a. 391.

poiché nei primi anni del Novecento erano ancora visibili alcuni resti, mentre il palazzo interno, anche se più volte danneggiato, venne risparmiato dalla distruzione. I lavori di demolizione erano quasi conclusi il 25 luglio 1646 (17): l'unica costruzione conservata era il palazzo Sanseverino con annessa stalla. In una lettera di Giuseppe Sallar è ben visibile uno schizzo del palazzo dopo la demolizione della rocca: in seguito agli assedi del 1645 e 1646 si presentava molto danneggiato, soprattutto nei tetti, e necessitava di interventi di ristrutturazione. Dall'analisi del disegno si nota che ogni lato del palazzo è segnato con una lettera e che la costruzione è divisa in due corpi, quello quadrato del palazzo e quello rettangolare delle stalle. Nello stesso documento viene conteggiato il numero dei coppi necessari per coprire i tetti danneggiati. Dal conteggio è possibile ricavare che si tratta proprio del palazzo e risalire alle misure espresse in braccia: i lati A e C misurano cento braccia, mentre i lati B e D ottantaquattro; il perimetro dei tetti è di trecentosessantotto braccia, mentre il corridoio interno ne misura cinquantuno su ciascuno dei tre lati B, C e D per una lunghezza totale di centocinquante braccia; la stalla ha le di-

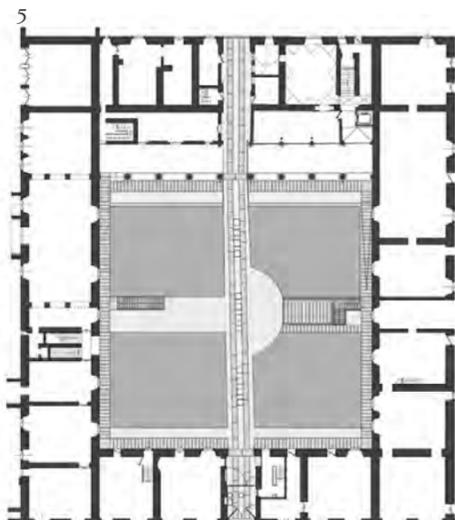
5. Pianta complessiva del palazzo con il disegno del piano corte.

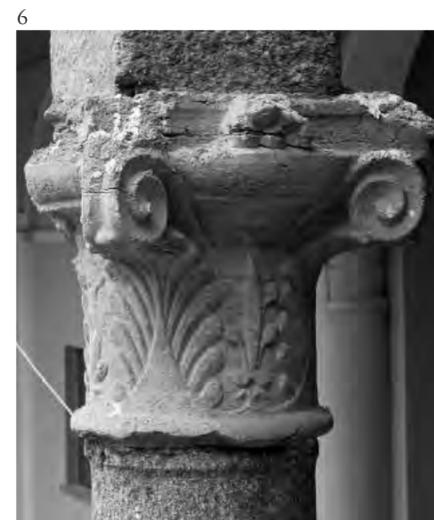
6. Particolare del capitello di ordine composito prima dell'intervento di consolidamento.

(25) In particolare sulla seconda colonna da sinistra si è riscontrata un'evidente fessurazione verticale mediante microiniezioni di resina epossidica in profondità. Per i capitelli, che presentavano importanti lacune in particolare nelle volute, si è provveduto ad eseguire un preconsolidamento localizzato e quindi una protezione finale, decidendo di non completare con calchi le parti mancanti.

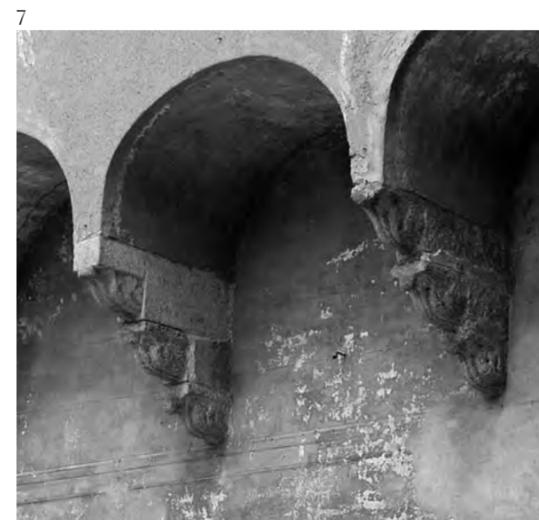
7. Particolare dei beccatelli.

Al piano primo lungo gli altri tre lati, a sud, ovest ed est, corre un loggiato aereo impostato su una serie di triplici mensole in pietra dette «beccatelli», riccamente decorate che sorreggono archi a tutto sesto di piccola luce (23).

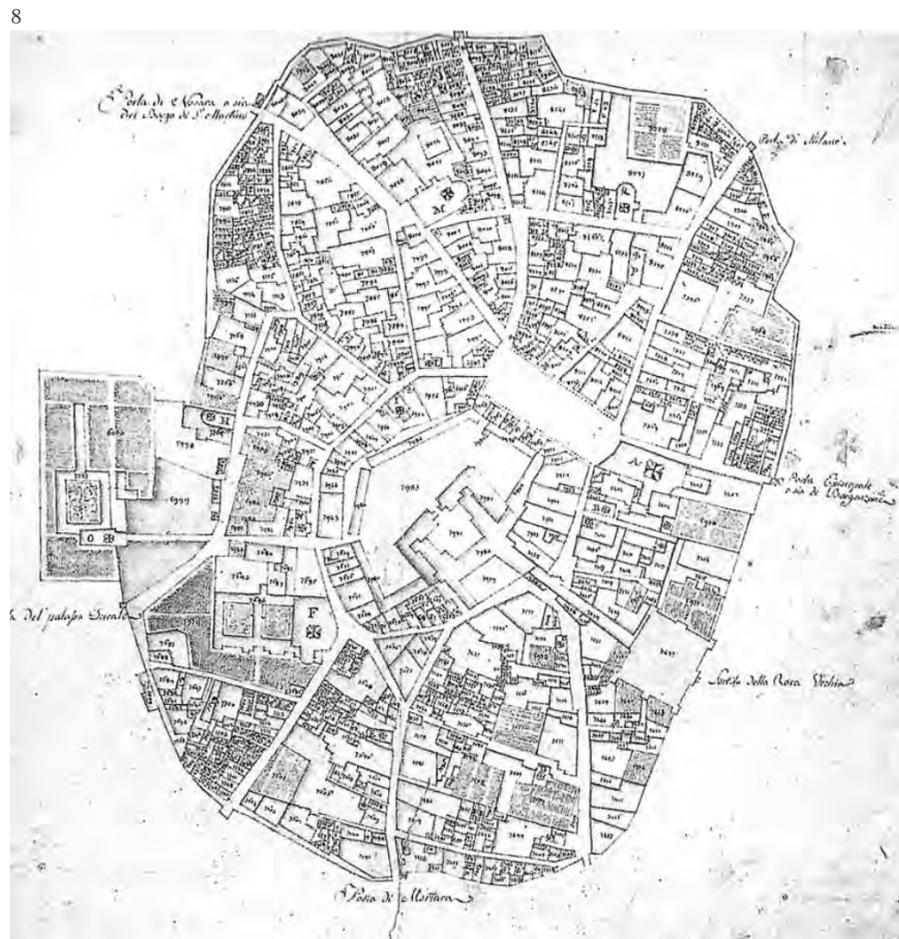
8. Città di Vigevano, Catasto Teresiano del 1723, Centro Storico. ASTo, mazzo 1, n. 1.

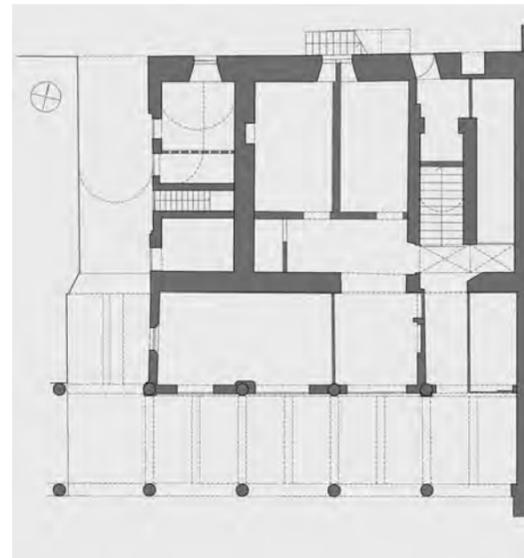
9. Pianta del piano terra precedente l'intervento; sono evidenti i setti murari superferetativi nella grande sala voltata e il mascheramento del secondo portico.

sono state condotte in stretto contatto con la Soprintendenza di Milano. Il primo intervento significativo ha riguardato il recupero della grande sala voltata al piano terra e della sua spazialità originale, attraverso la demolizione dei setti murari spuri e del solaio intermedio. L'operazione ha richiesto grande attenzione poiché era evidente una fessura di media entità a circa un quarto della volta, in corrispondenza di un muro introdotto in posizione impropria al piano superiore. Altro elemento importante nella ridefinizione della sala è stato il recupero della grande finestra rettangolare con sguinci al centro della parete nord.

L'intervento più evidente di liberazione è quello che ha interessato il sottoportico. L'analisi del paramento murario ha evidenziato un chiaro mascheramento che inglobava le quattro colonne in cotto e i relativi archi a tutto sesto di un secondo portico, del quale non è possibile valutare la datazione, probabilmente nato dalla necessità di recuperare spazi chiusi al piano terreno; è evidente in tal senso la continuità del medesimo strato d'intonaco delle colonne tra interno e esterno.

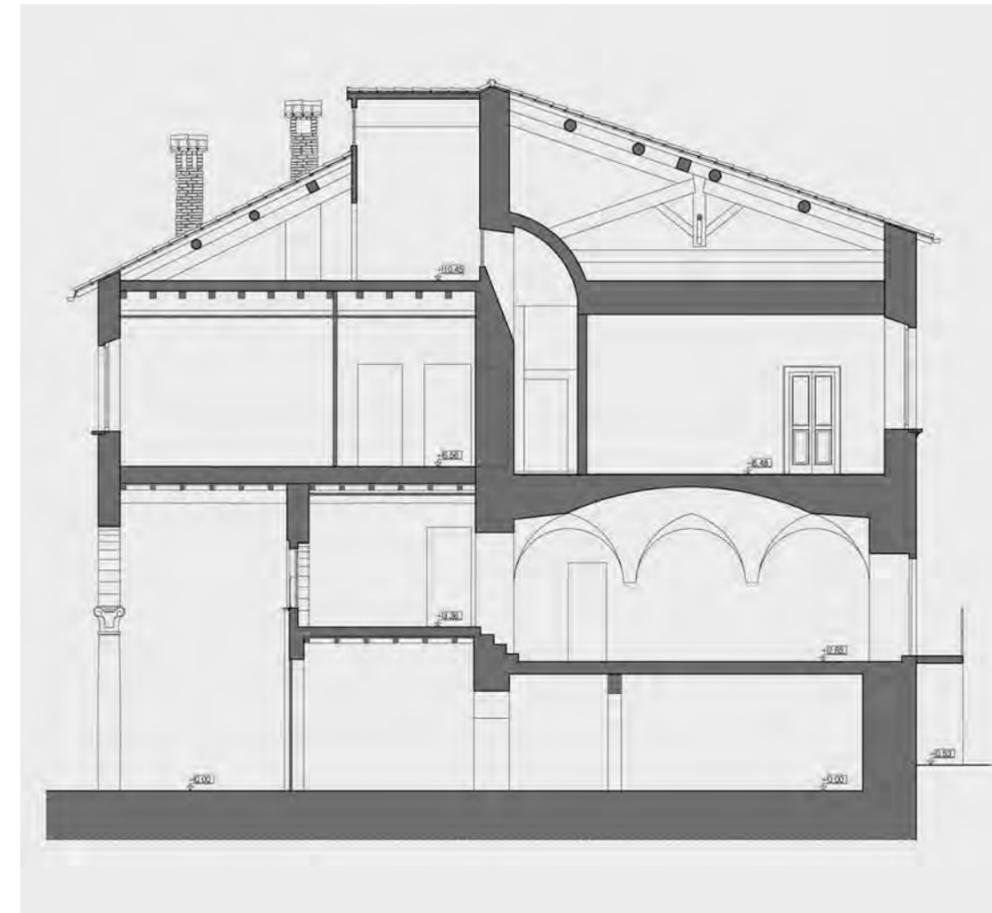
10. Sezione del lato nord relativa alla fase di rilievo; è evidente la diversità morfologica e costruttiva tra la porzione nord e quella verso corte.

Per quanto attiene l'ala nord, l'analisi della struttura muraria e dell'impianto tecnologico-costruttivo di questa parte del palazzo, le evidenze legate alla continuità degli intonaci sul muro di spina e la diversa conformazione delle capriate in legno nelle due falde, fanno supporre che la parte di fabbrica prospiciente la corte sia stata edificata in un momento successivo rispetto al corpo originario retrostante. Dall'osservazione della sezione si nota come le

due parti siano profondamente diverse: la porzione nord è quella che presenta i grandi ambienti voltati del piano terra a doppia altezza e del piano primo; la porzione sud, verso corte, è caratterizzata invece dai solai lignei a doppia orditura con travi squadrate di castagno. La conformazione delle capriate sulla falda nord (capriata all'italiana) testimonia la probabile profondità singola del corpo; è evidente poi l'aggiunta di un puntone all'attacco del monaco per spostare la linea di colmo sul muro centrale. La conferma di questa supposizione viene dal ritrovamento su due pareti del

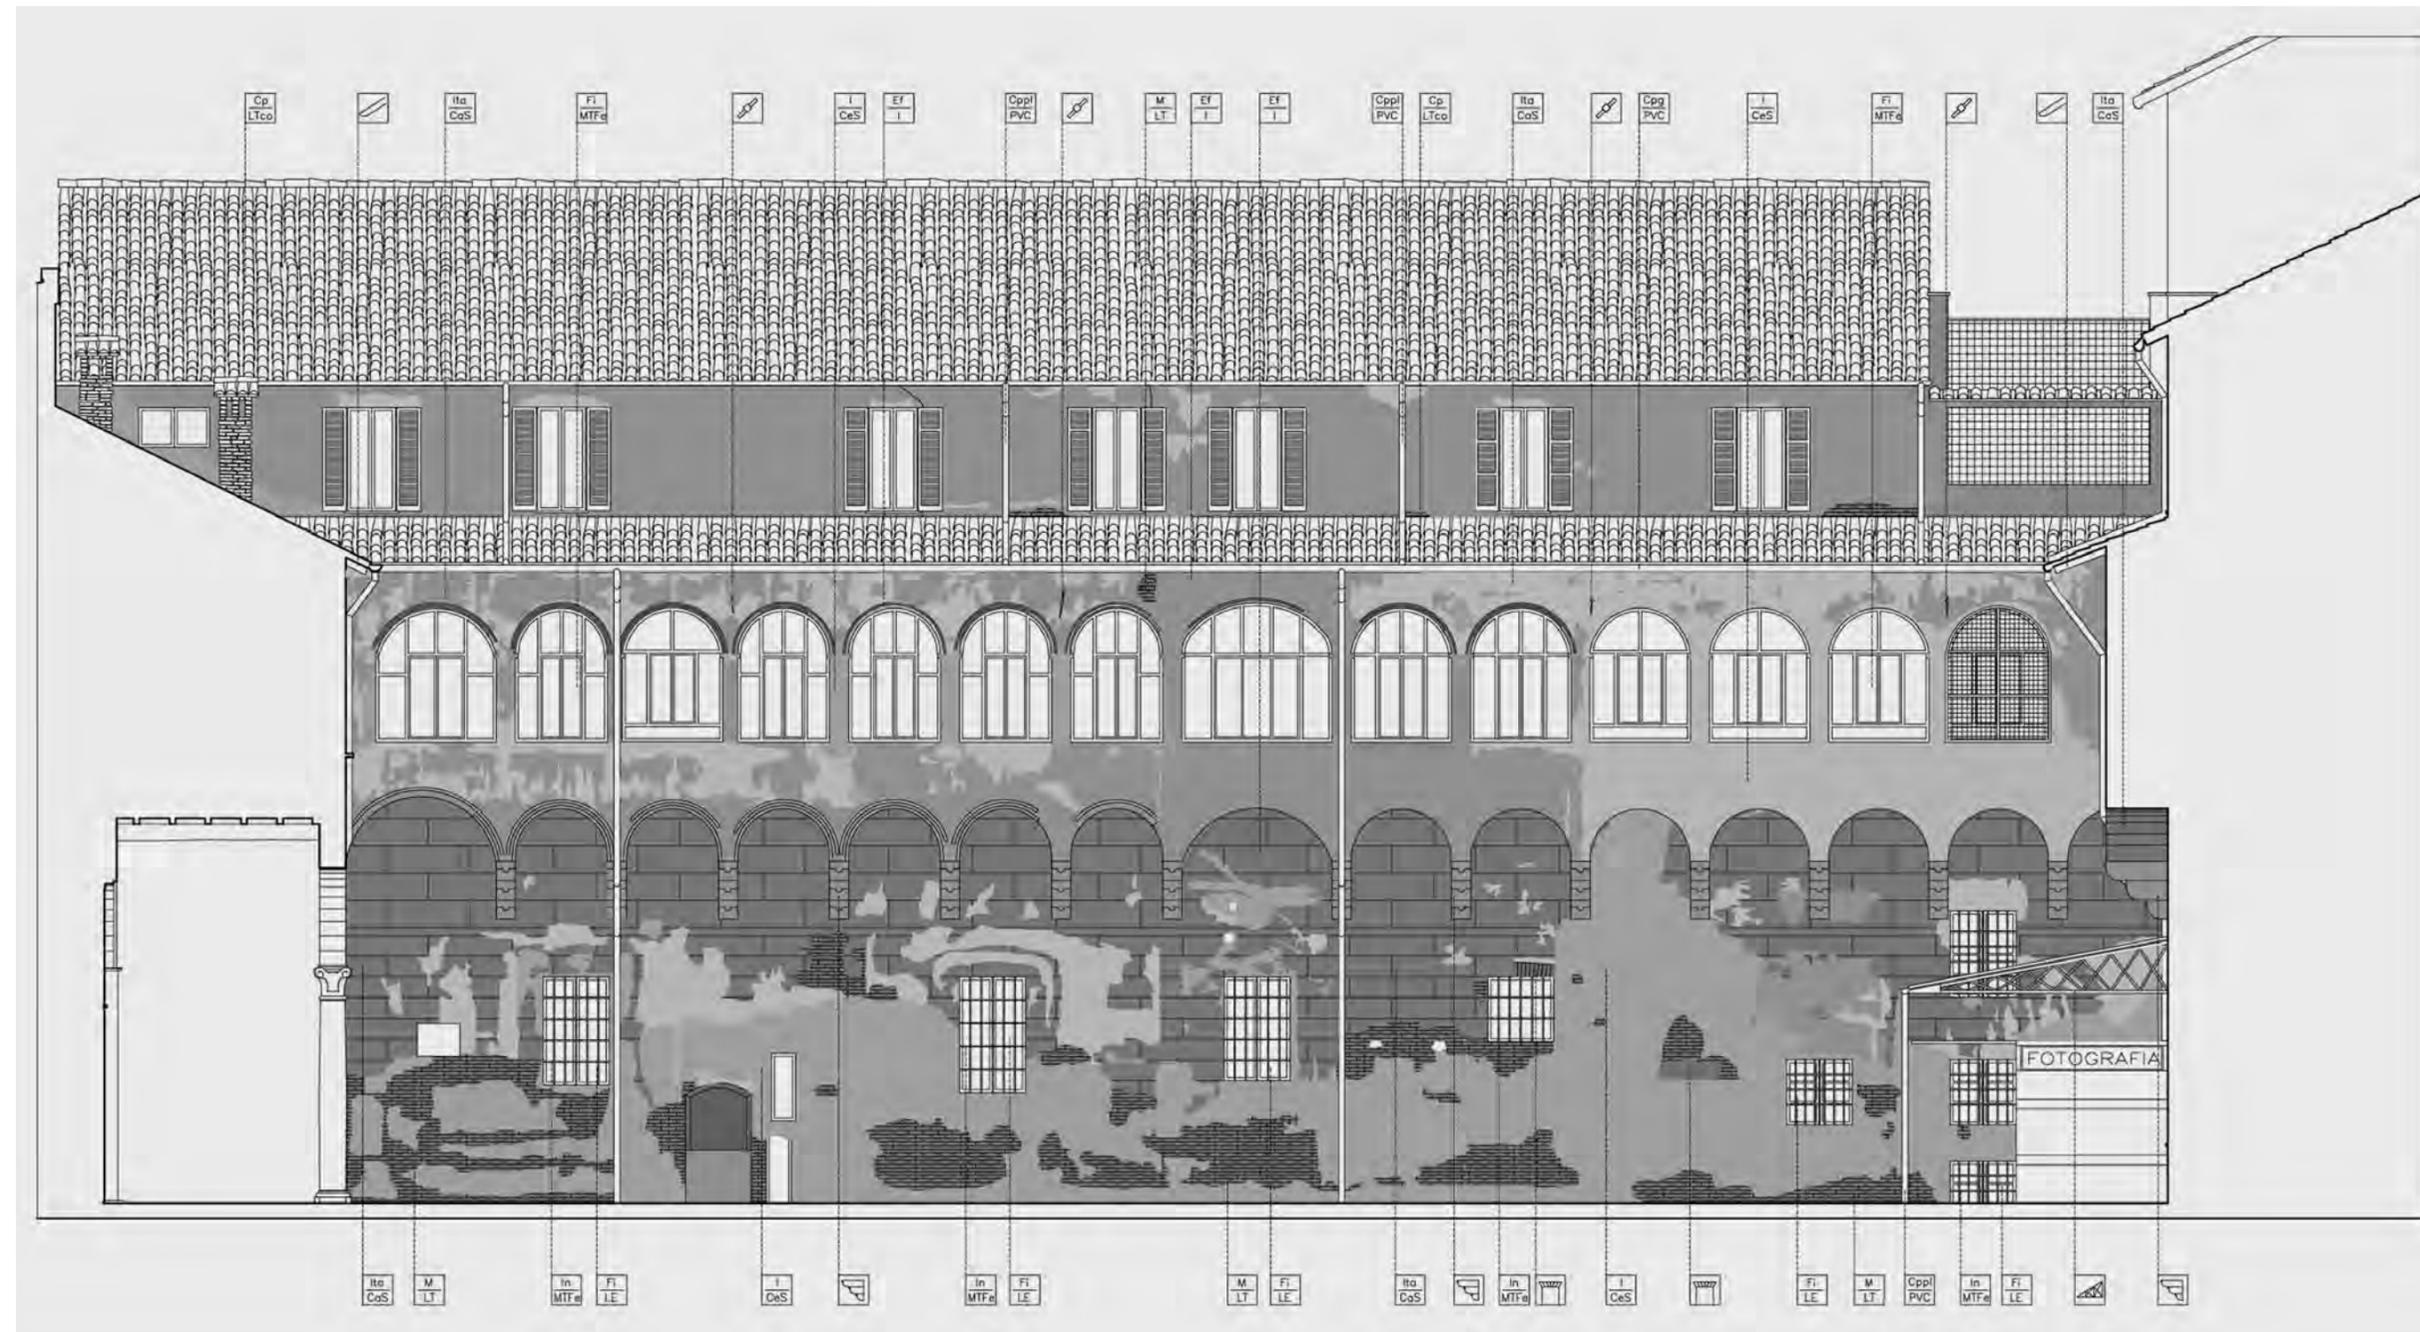
11. Prospetto del lato est della corte relativo al rilievo materico dello stato di fatto.

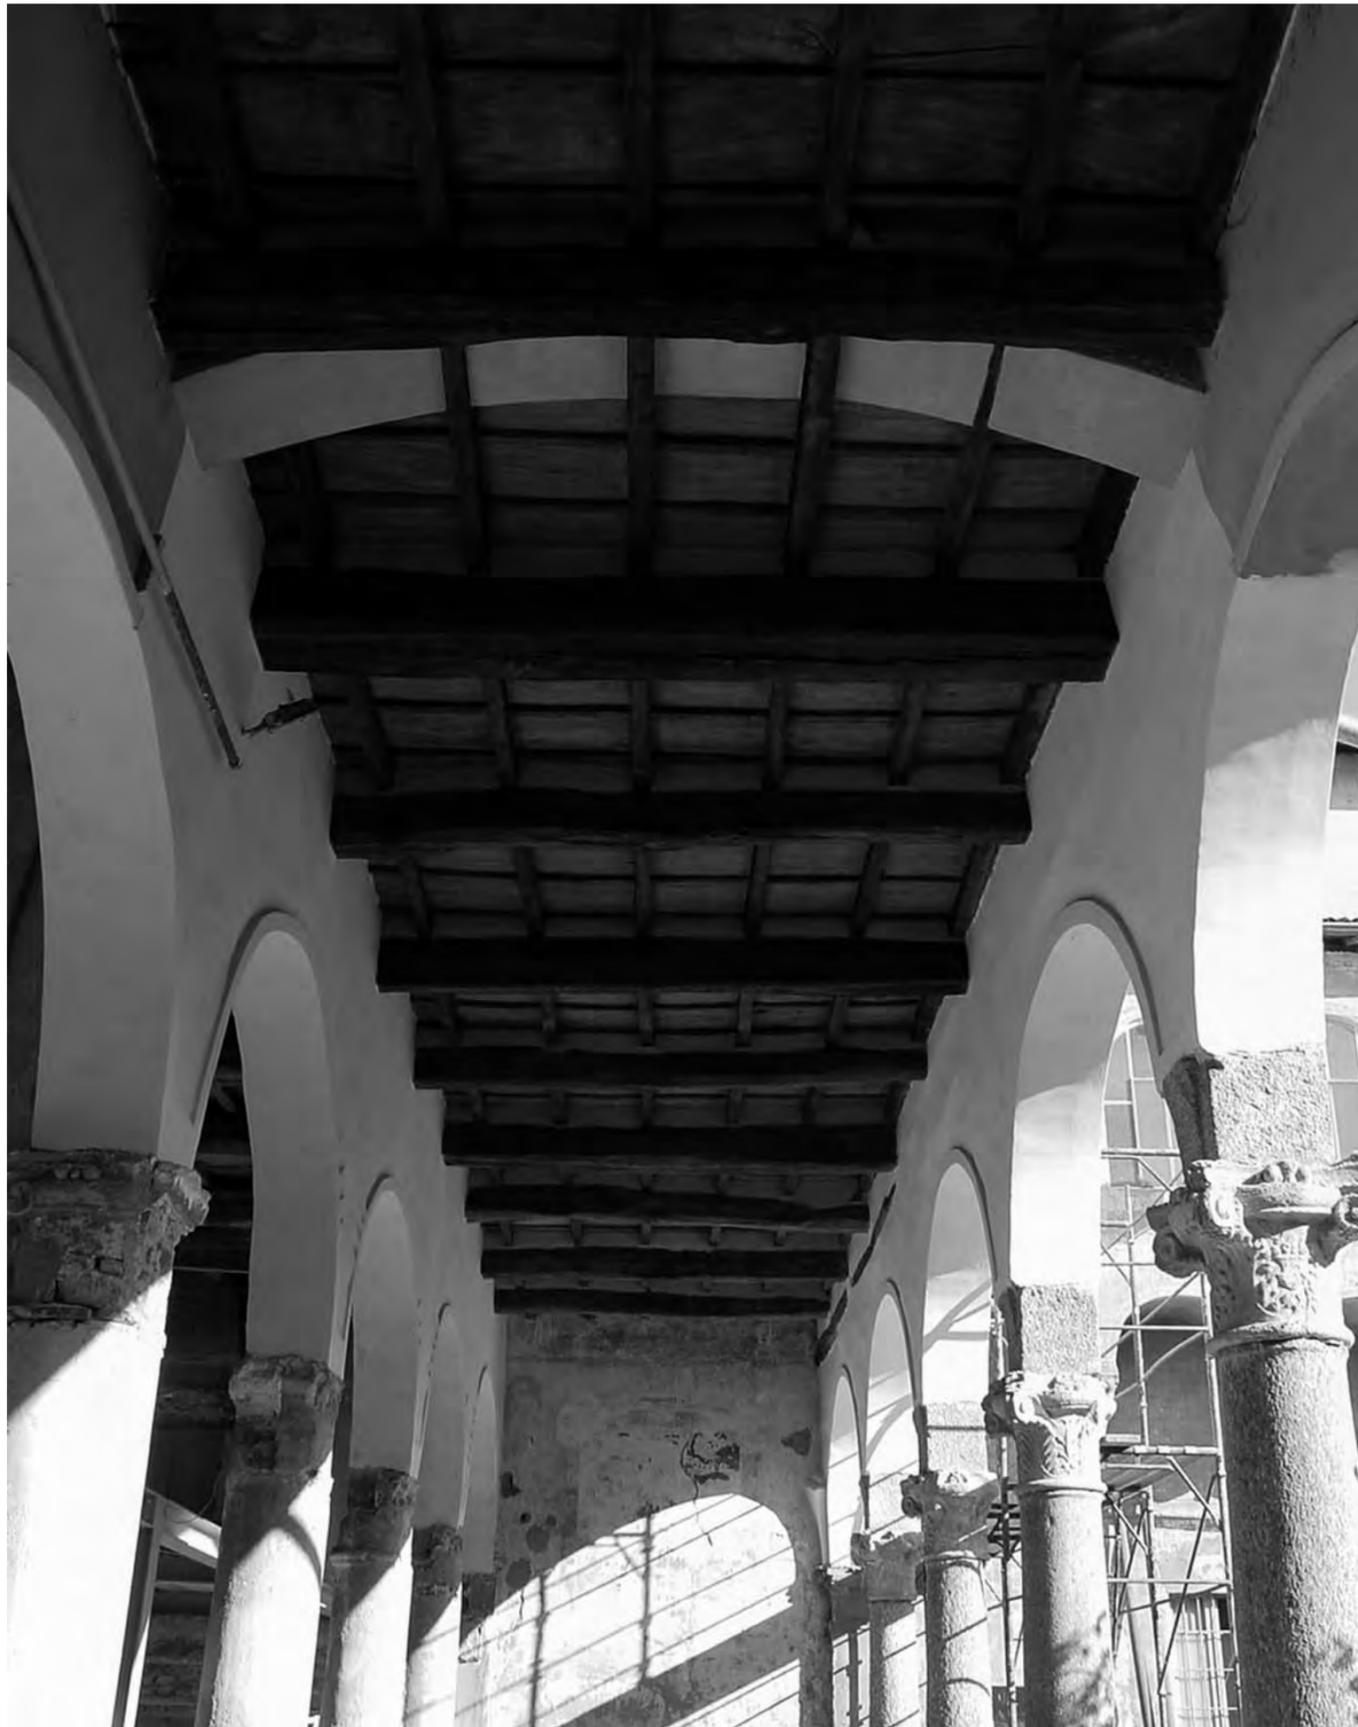
12. Dettaglio del soffitto ligneo del sottoportico dopo gli interventi di recupero.

Si è poi passati al consolidamento dei due solai lignei presenti nella porzione sud, che presentavano deformazioni evidenti. In particolar modo per quello posto a copertura del portico si è provveduto al suo consolidamento per mezzo di connettori metallici avvitati all'orditura principale e annegati in una cappa armata di calcestruzzo, sistema che ha permesso di restituire al solaio la necessaria portanza.

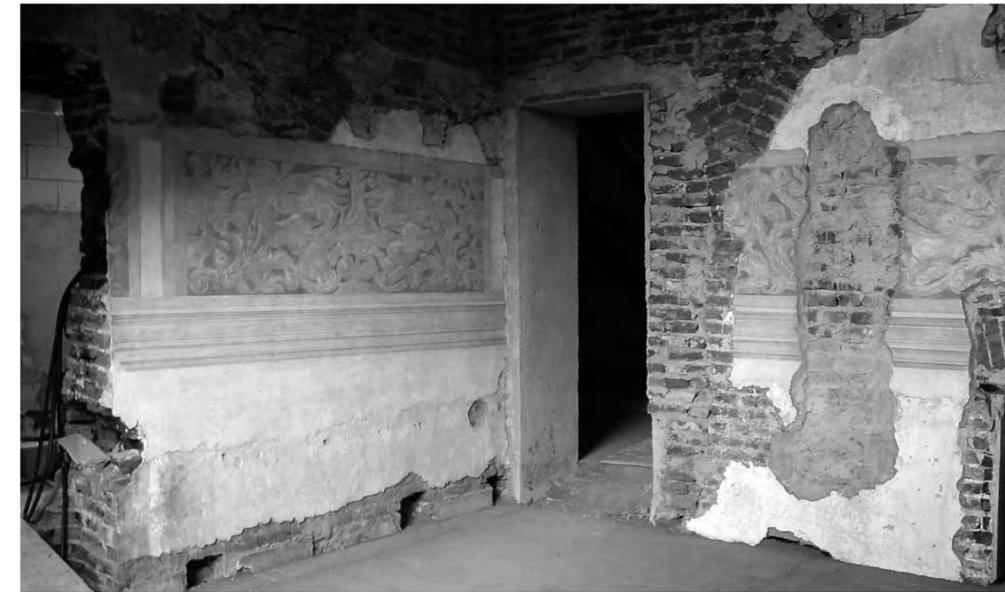
13. Il fregio affrescato, ritrovato in uno degli ambienti del sottotetto, dopo un primo intervento di pulizia e consolidamento.

sottotetto, e precisamente nell'unico ambiente al quale era stato impossibile accedere prima dell'inizio dei lavori, di una fascia affrescata di circa un metro d'altezza, con motivi floreali e putti di colore avorio e ocra su fondo azzurro (24); attorno ad essa era presente un intonacino di colore avorio che riproduceva una serie di archi soprastanti la fascia, testimonianza di una precedente volta o, in ogni caso, di un ambiente posto a un terzo livello.

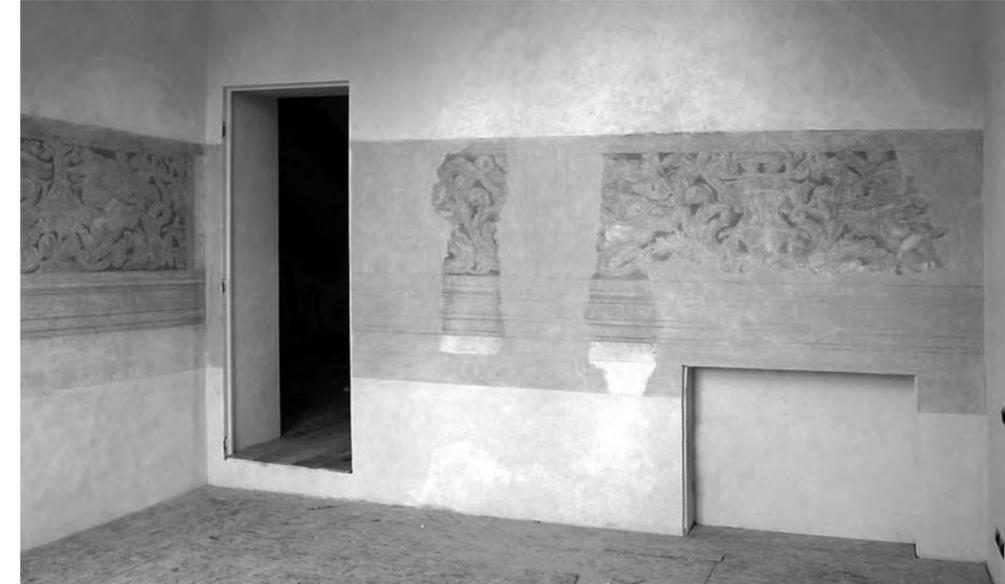
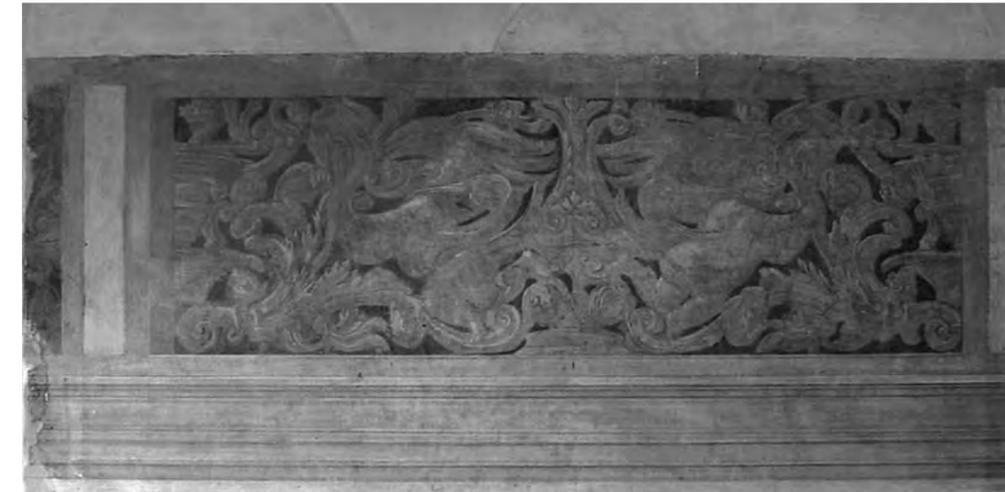
14, 15. Il fregio affrescato alla fine degli interventi con le velature al contorno che riproducono la geometria mancante della composizione.

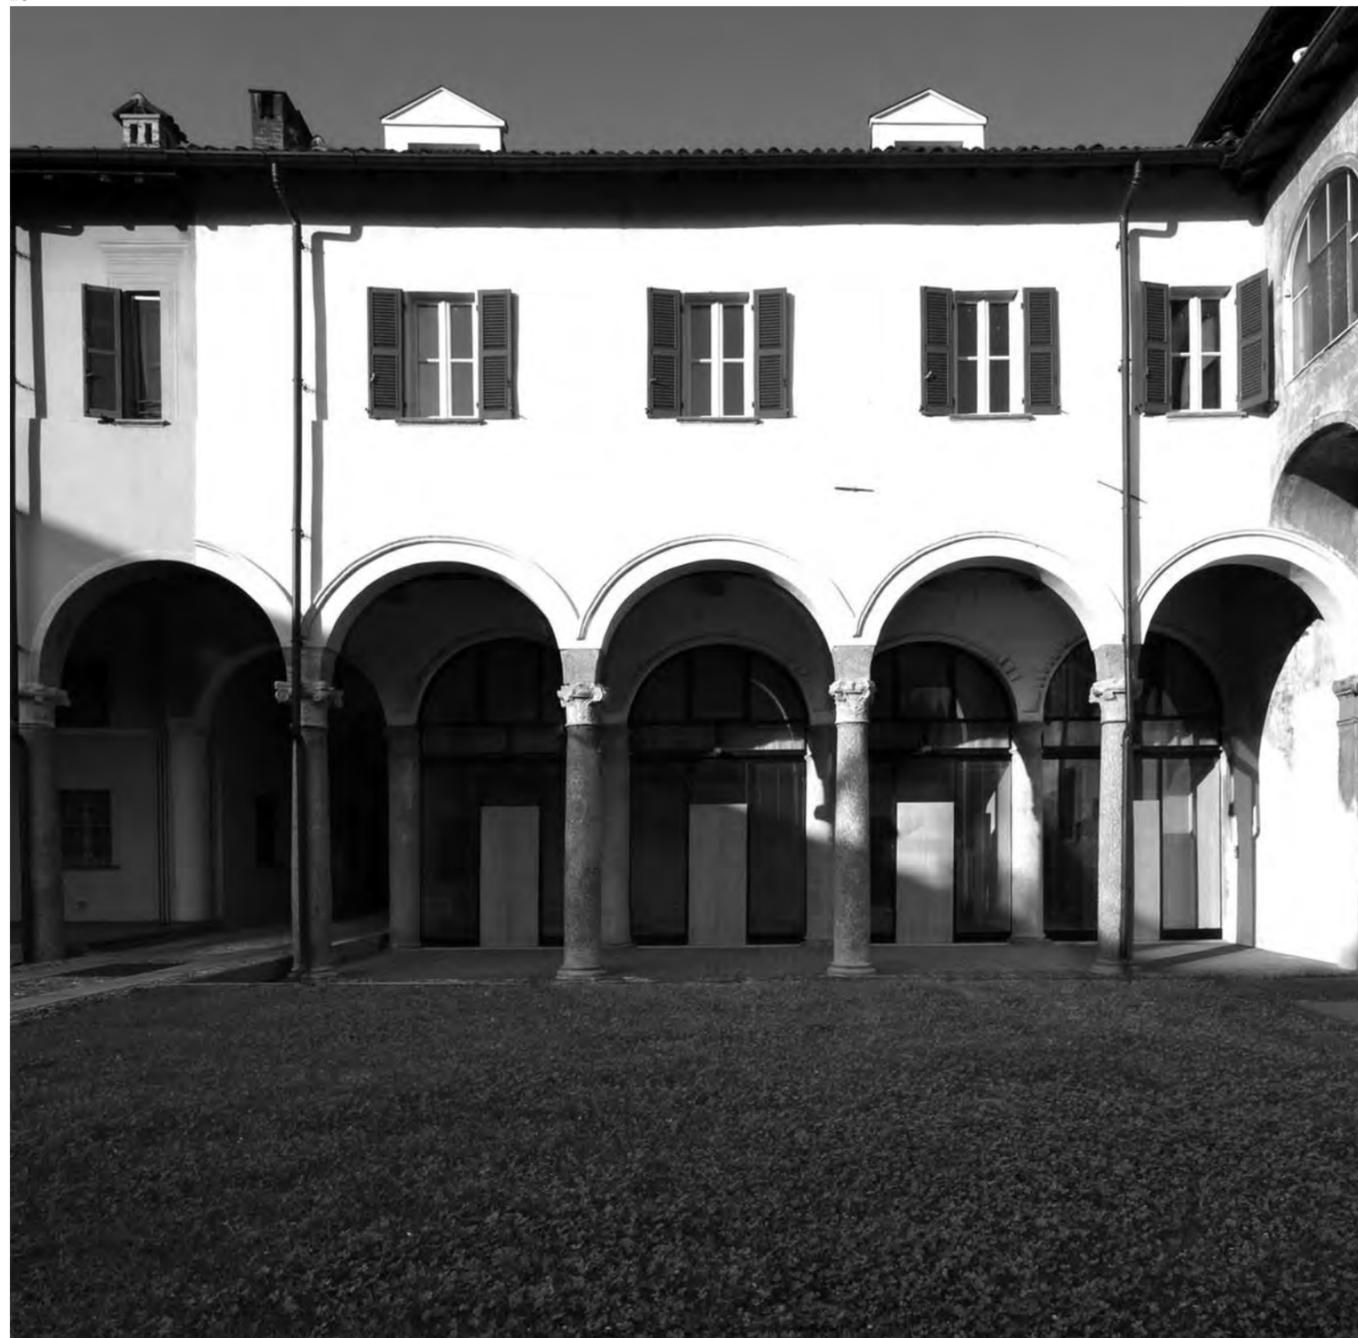
16. Vista della porzione dell'ala nord dopo i lavori di restauro.

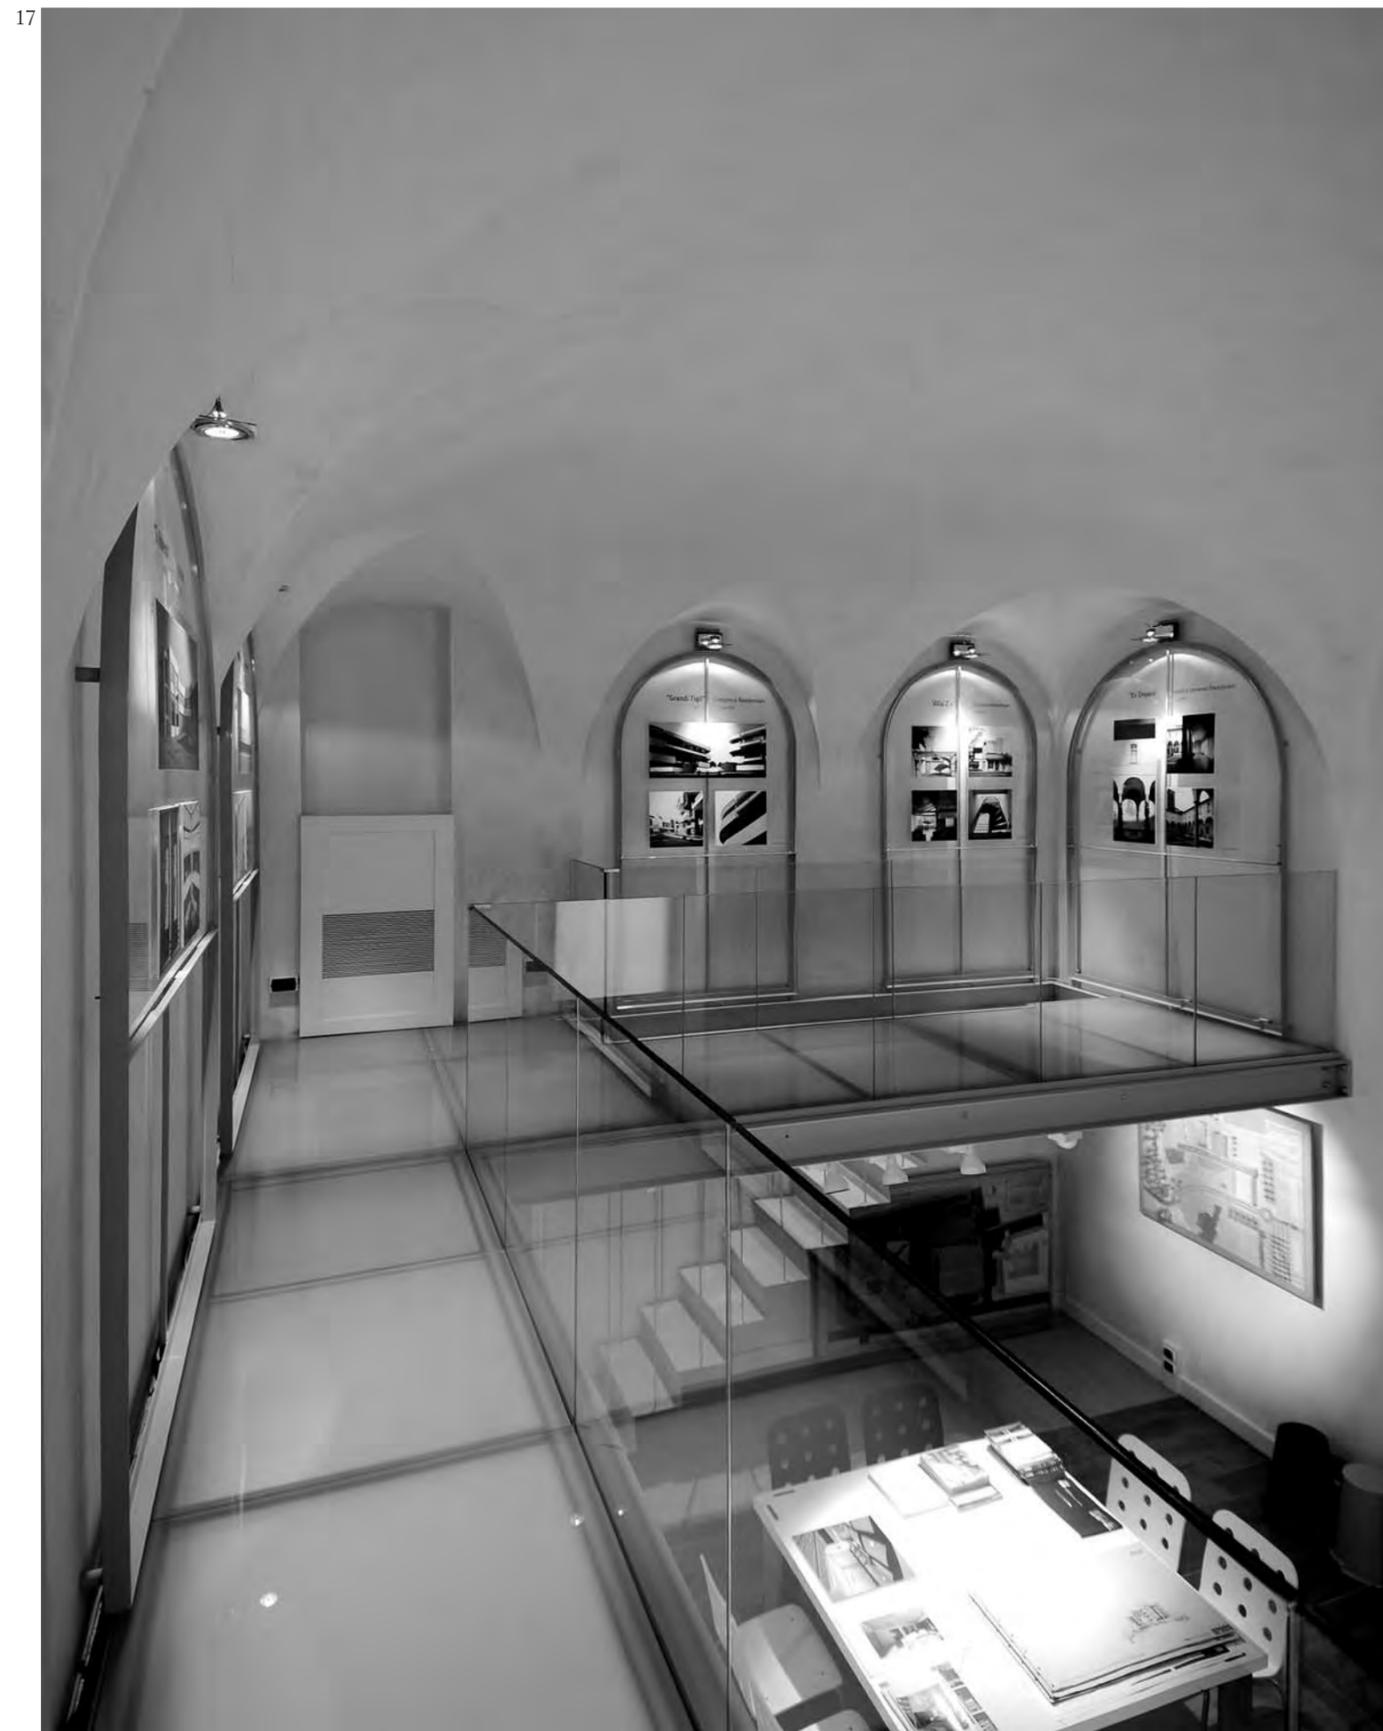
17. Veduta della sala voltata al piano terra dal soppalco in acciaio e vetro, inserito a completamento dell'allestimento.

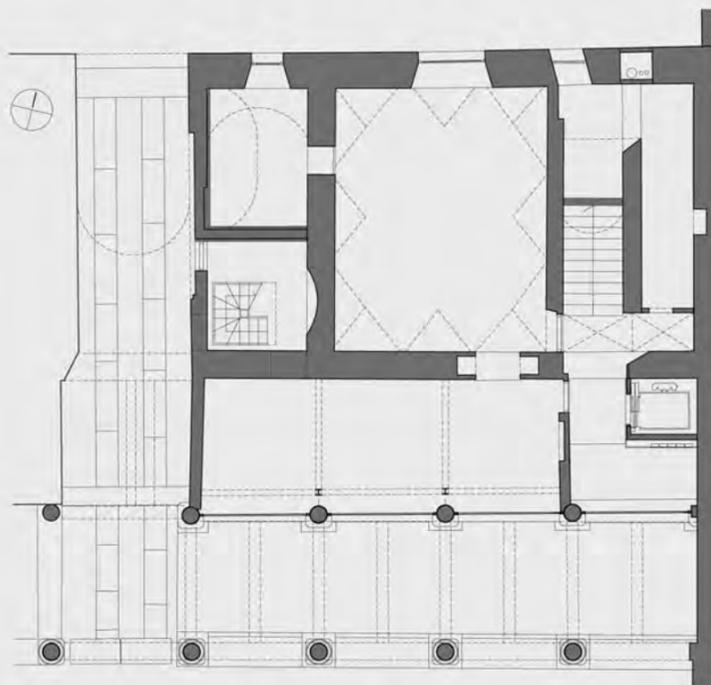
18. Pianta del piano terra allo stato attuale.

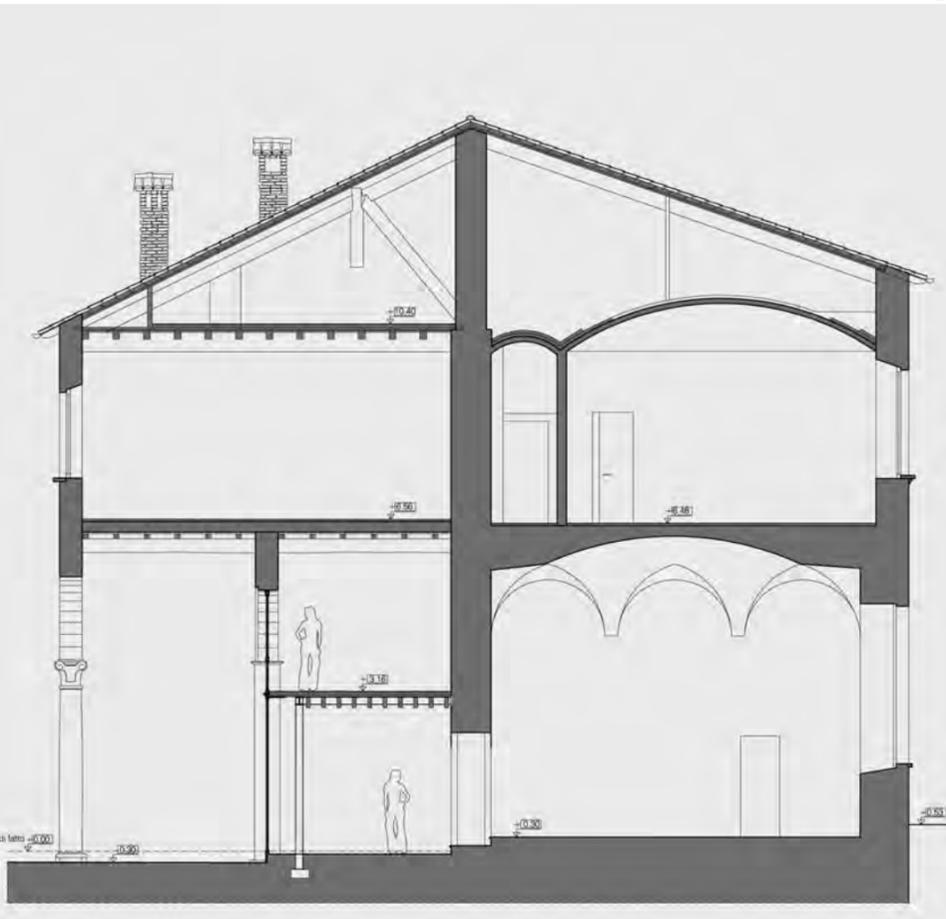
19. Sezione del lato nord allo stato finale.

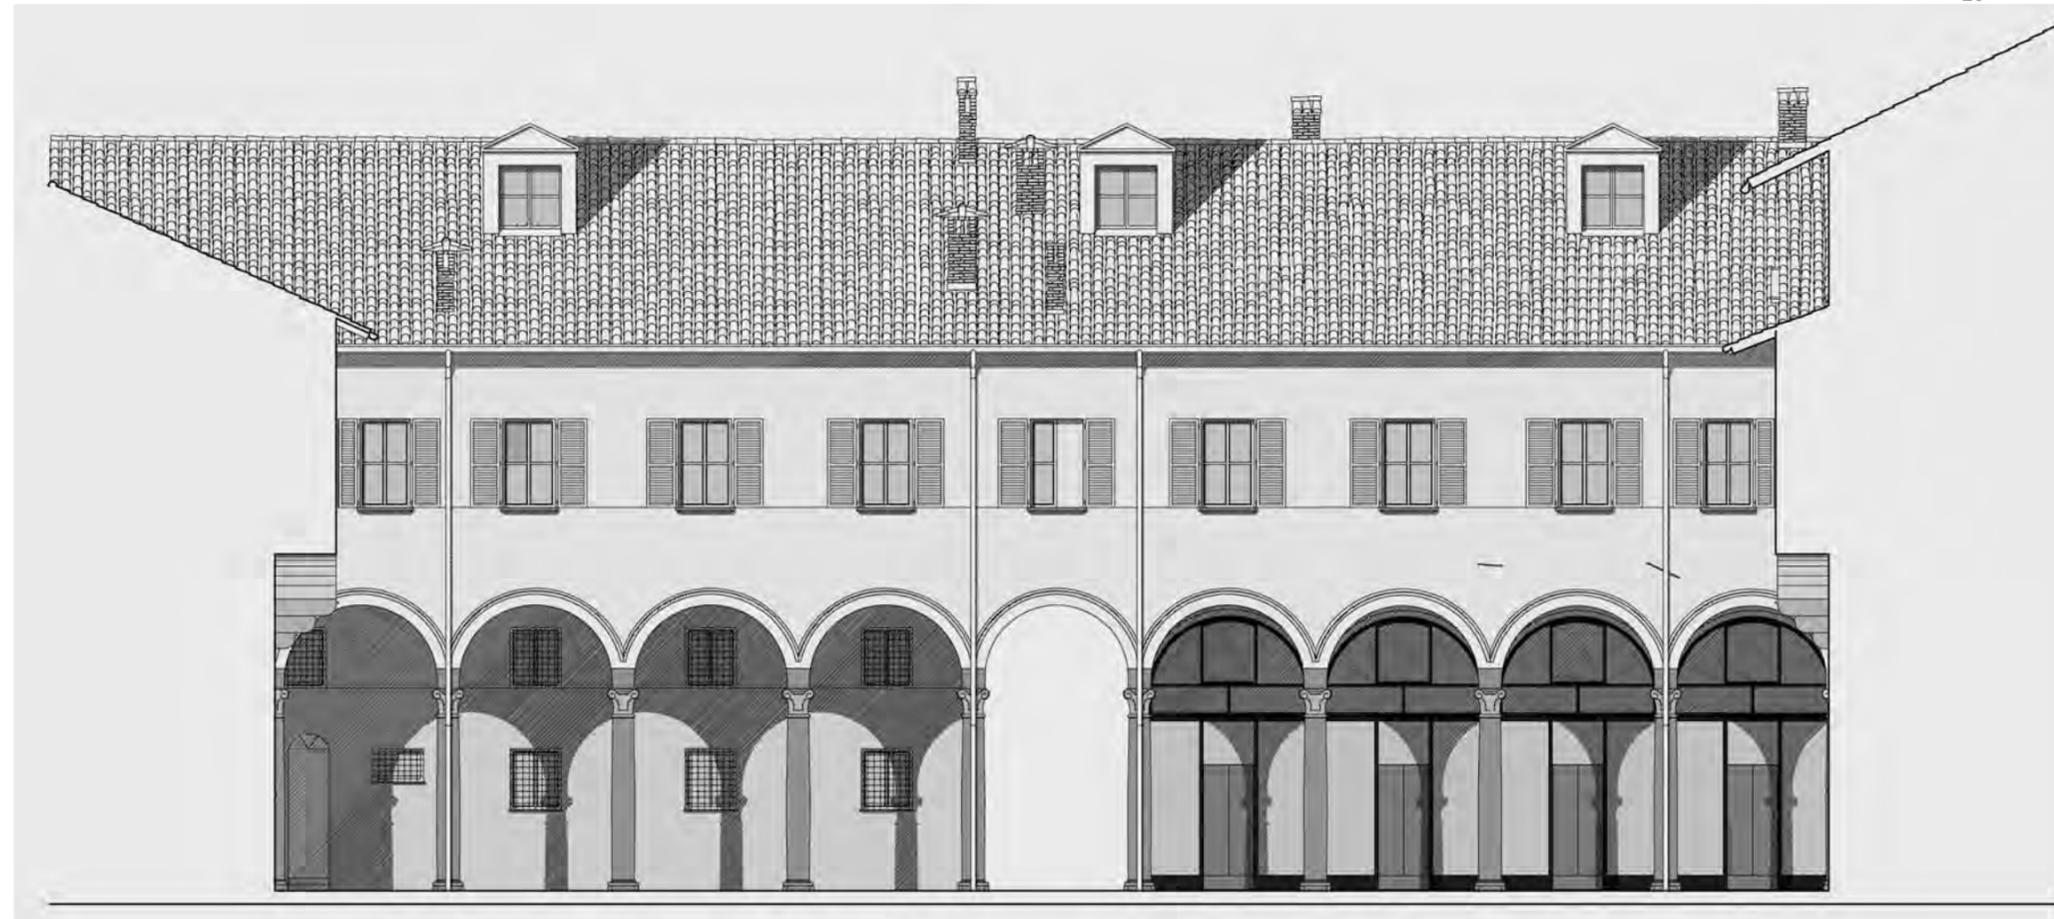
20. Prospetto del lato nord della corte relativo al progetto definitivo.
